**Baubericht**  
zum  
**Interkulturellen Dialogprojekt** für deutsche  
Steinmetzen und ukrainische Bildhauer in Lviv,  
Ukraine vom 12. Juli 2017 bis 26. Juli 2017

**Restaurierung eines Natursteinsockels in der Lesi  
Ukrainkij Straße 10**

unter Anleitung von Steinmetzmeister Dirk Brüggemann

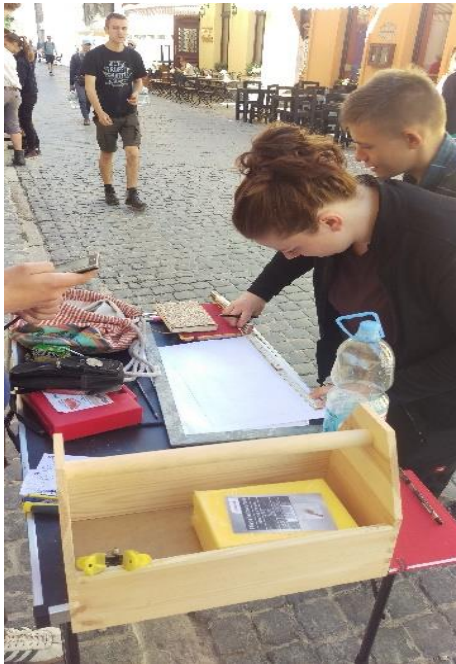
## 1. Bestandsaufnahme und Schadenskartierung

Im Zuge der Bestandsaufnahme wurden händisch Skizzen angefertigt um Schadensart, Position des Schadens und Schadensgrad des Kalksteinsockels zu dokumentieren. Nach Anfertigung der maßstabsgetreuen Skizzen wurde darauf aufbauend Restaurierungsmaßnahmen zur Reinigung, Demontage von schadhaften Steinen, Anfertigung von Vierungen und massiven Mauersteinen sowie Mörtelmenge und zu verarbeitendes Kalksteinmaterial berechnet. Besonders Acht wurde hierbei auf den Erhalt des originalen Sockels gegeben.

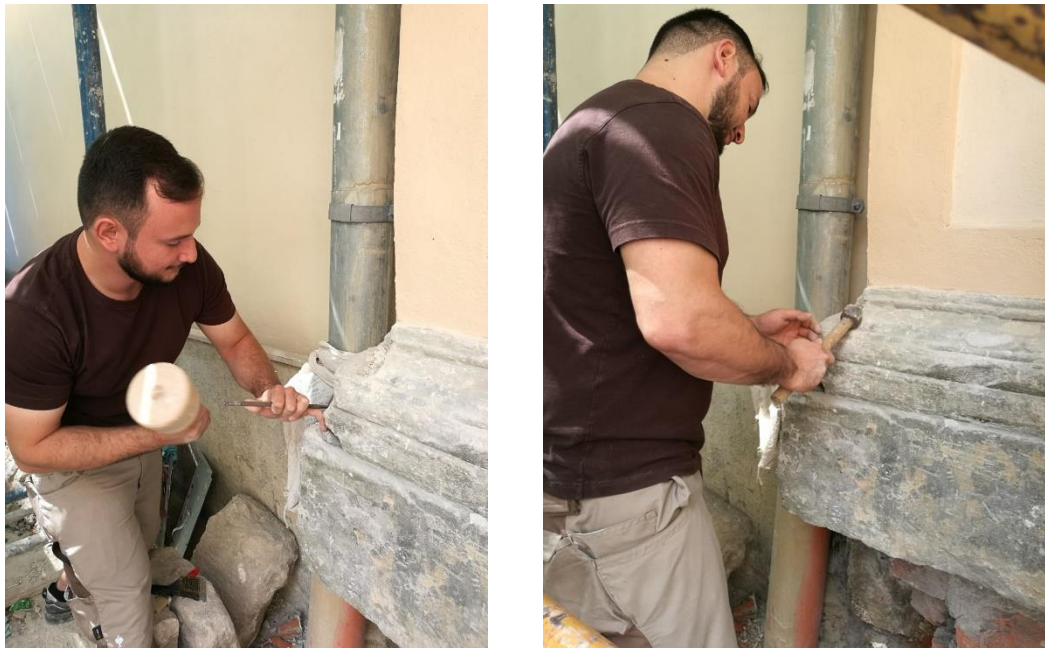
## 2. Demontage von schadhaften Materialien und Reinigung durch Handwerkzeug

Die zementäre Oberfläche, die die Poren des Kalksteins verstopften, galt es schonend mit Handwerkzeug zu entfernen. Schicht für Schicht wurde hierbei bis zum gesunden Kernstein freigelegt ohne die tatsächliche Patina des Steins zu beschädigen. Anschließend wurden komplett zerstörte Steine, die ihren statischen Zweck nicht mehr erfüllten, sowie dem Mauerwerk schadhafte Steinersatzmaterialien wie Zement und Backsteine, demontiert, damit an deren Position im Zuge der späteren Arbeiten neue Kalksteinmauersteine versetzt werden konnte. Es wurden ausschließlich die Lagerungen abgetragen die dem Stein unmittelbar schadeten, um an besagten Positionen anschließend mit Steinersatzmörtel zu ergänzen. Intakte Mauersteine die durch Mörtelschwund nicht mehr genug Stoß- sowie Druckfestigkeit vorweisen konnten, wurden demontiert und für den anschließenden Neueinbau gereinigt.

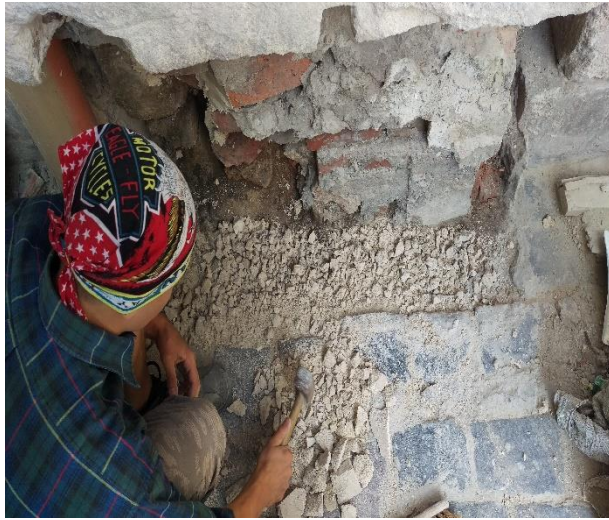
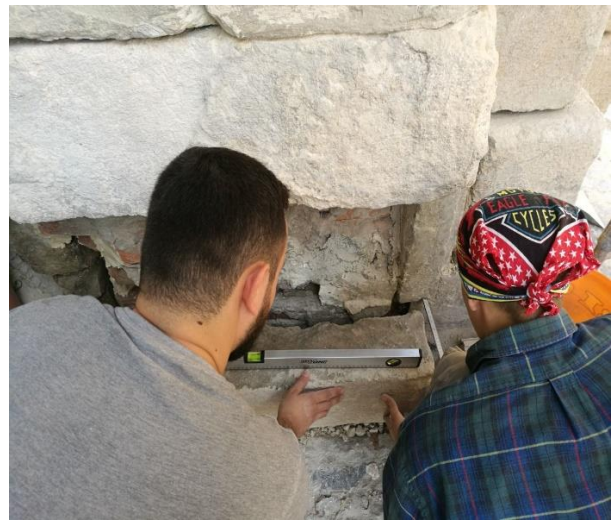
### 3. Wiedereinbau der demontierten und gereinigten Mauersteine

Nach der Demontage, Entsorgung oder Reinigung der Materialien wurde der Bodenbereich des Sockels ausgespart und mit grob zerkleinerten Splitt ausgefüllt. Besagter Splitt dient als kapillARBrechende Schicht und schützt so die Mauersteine vor aus dem Untergrund aufsteigendem Wasser, das bei rascher Abkühlung im Winter zu Frostsprengungen führen kann oder welches mit schadhaften Salzen versetzt ist, dann im Stein auskristallisiert und so zu Salzsprengungen führen kann. Die ausgebauten und gereinigten Mauersteine wurden im Anschluss mit aus der Region hergestelltem Verlegemörtel im Sockel fachgerecht und auf der alten Position eingebaut.

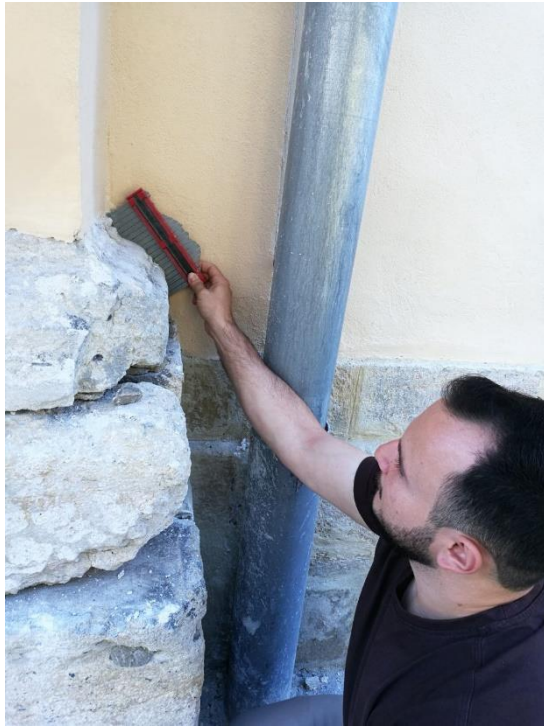
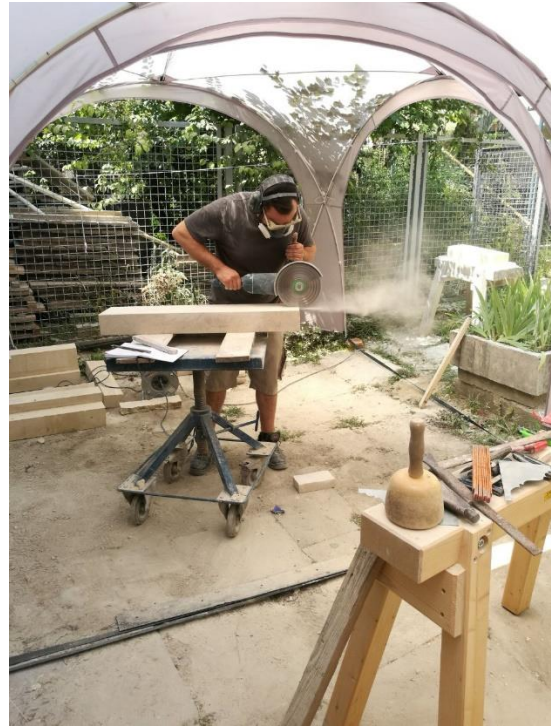
#### 4. Aufmessen, ausarbeiten, anpassen und Einbau von Vierungen

Mit Hilfe von diversen Werkzeugen ließen sich Schablonen von den wenigen noch erhaltenen Profilen des oberen Abschlusses der Sockel anfertigen. Nach der Erstellung von Schablonen und Kontraschablonen ließen sich die alten Profile auf die neuen Vierungen projizieren. Die Maße der zu erstellenden Vierung wurde anhand der übriggebliebenen Aussparungen aufgemessen und auf den auserwählten Stein übertragen. Nun galt es Höhe, Breite, Länge, Abfolge des Profils sowie die Oberfläche mit Hilfe von Winkelscheifer, Knüpfel, Spitz-, Schlag-, Beiz- und Scharriereisen auszuarbeiten.

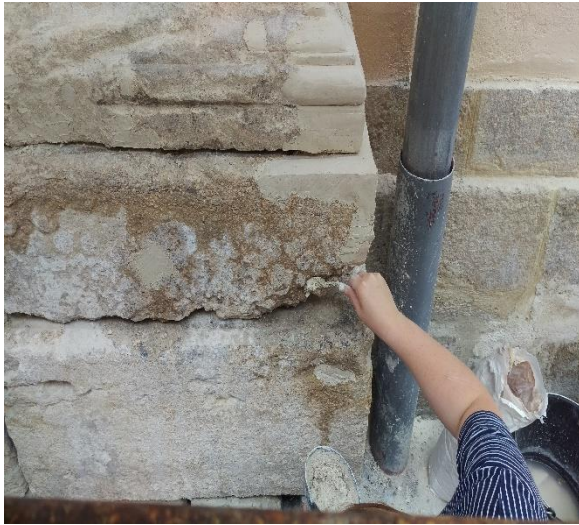
## 5. Ergänzungen und handwerkliche Überarbeitung der Oberfläche

Um Ecken und anzutragen, wurde ein spezieller, eigens für diesen Kalkstein von einer ansässigen Firma zusammengestellter Mörtel verwendet. Dieser wurde auch für die Wiederherstellung der Profilierungen verwendet.

Das Prozedere, die zu ergänzende Stelle erst aufzurauen, zu entstauben und vorzunässen, ist zwingend notwendig, um eine optimale Haftbrücke zwischen altem Stein und neuer Ergänzungsmasse zu schaffen.

Bei Ergänzungen von hängenden bzw. freistehenden Fehlstellen sollte darauf geachtet werden, keine Fremdkörper wie z.B. Metalldübel oder Drähte zur Verankerung bzw. Bewehrung miteinzuarbeiten, um einen möglichst schadenfreien Weiterbestand der Ergänzungen zu garantieren. Daher musste ein Aufbau der Ergänzungen stufenweise erfolgen, indem erst nach einer erforderlichen Trockenzeit die nächste Schicht des Mörtels aufgetragen werden konnte. Dabei war zu beachten, die Oberfläche der getrockneten Schicht aufzurauen, um eine nahtlose Verbindung der Schichten zu schaffen.

Wichtig ist bei Ergänzungen, vor allem bei warmen Temperaturen, starker Sonneneinstrahlung und starkem Wind, eben diese kontinuierlich nachzunässen, um eine zu schnelle Austrocknung zu vermeiden. Nach angemessener Zeit wird die Sintherschicht mit einem Restaurierungseisen oder einer Lanzette abgetragen, um eine Annäherung an die Originaloberfläche zu erreichen. Zudem ist dies erforderlich, um eine Versiegelung der Poren und Kapillarwege der Antragung selbst zu vermeiden.
