**Baubericht**  
zum  
**Interkulturellen Dialogprojekt**  
für deutsche Steinmetzen und ukrainische Bildhauer  
in Lviv, Ukraine  
vom 18. Juli 2016 bis 1. August 2016

**Restaurierung eines Portalpfeilers samt Fassadensockels  
in der Teatralna Straße 12**

unter Anleitung von Steinmetzmeister Dirk Brüggemann

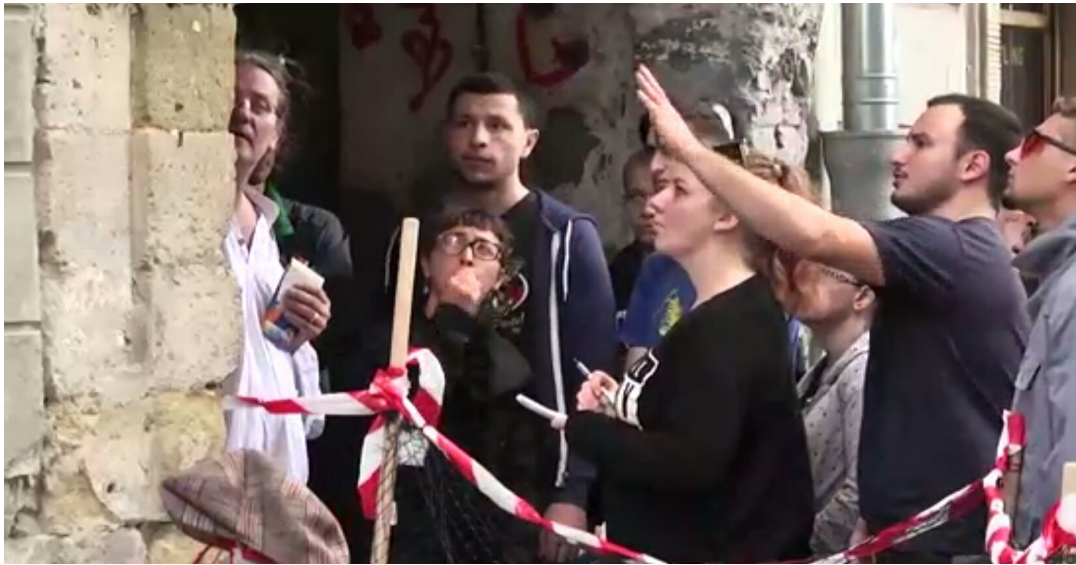
## 1. Bestandsaufnahme und Schadenskartierung

Zu Beginn wurde die bereits vom Putz freigelegte Kalkstein-Fassade samt Portalpfeiler auf sichtbare Schäden untersucht. Dabei auffällig war, dass die Oberfläche am Torpfeiler besonders porös zu sein schien, was auf einen hohen Salzwert schließen ließ. Zeitgleich wurde eine gezeichnete Schadenskartierung angefertigt, auf der die sichtbaren Schäden positionsgetreu platziert wurden.

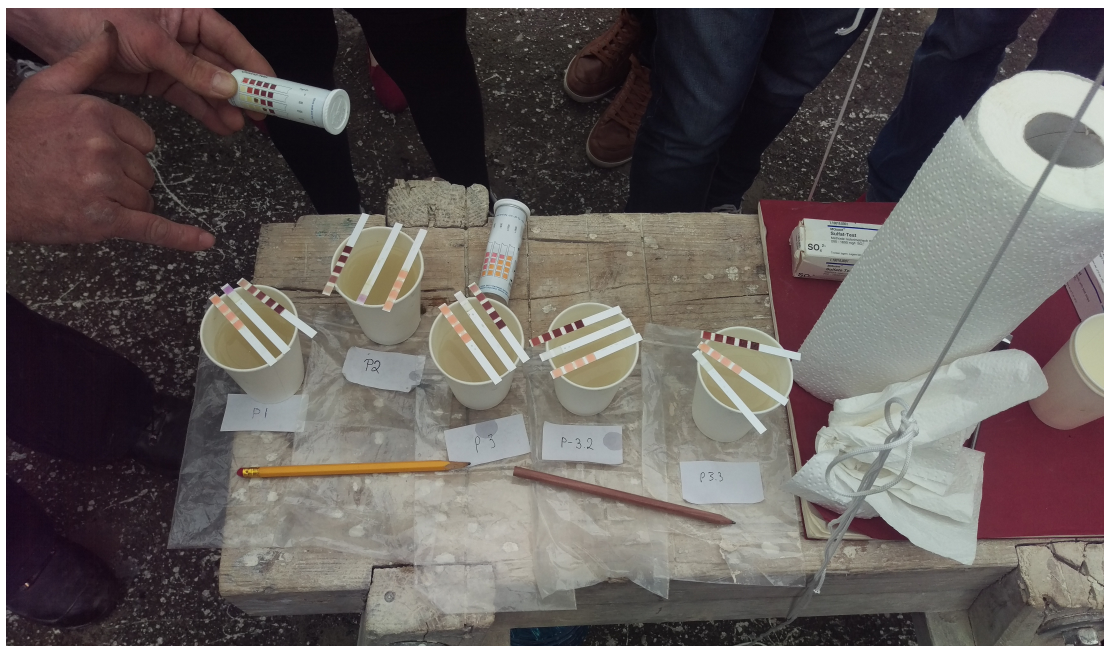
## 2. Vorbereitende Maßnahmen zur Restaurierung

Um den für den Kalkstein ungesunden Salzgehalt bestimmen zu können, wurden stichprobenartig Probebohrungen bei einer Tiefe von einem bis drei Zentimeter durchgeführt. Das dabei verdrängte Material diente zur Bestimmung des Belastungsgrades durch äußere Einflüsse.

In der Vorbesprechung wurde der Entschluss gefasst, ein Gesims am oberen Rand der Naturstein-Fassade anzubringen, um den verwitterten Stein vor weiteren Wasserschäden präventiv zu schützen und das optische Bild zu verbessern. Hierfür wurden Messungen durchgeführt, um den Materialverschleiß möglichst niedrig zu halten. Zudem wurden Skizzen für die Profilierung dieses Gesimses angefertigt, welche später als Vorlage für das tatsächliche dienten.

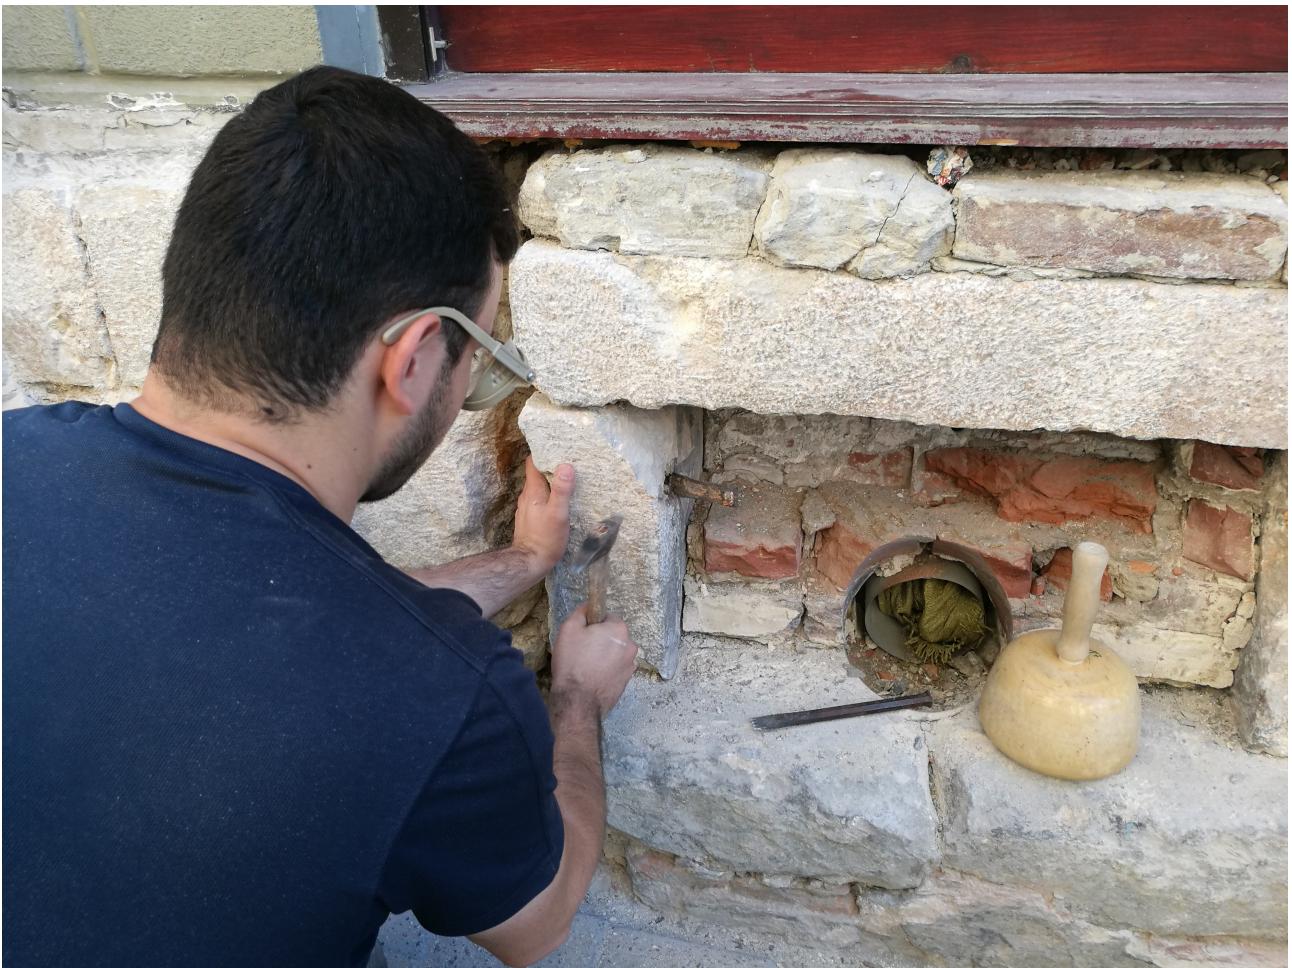
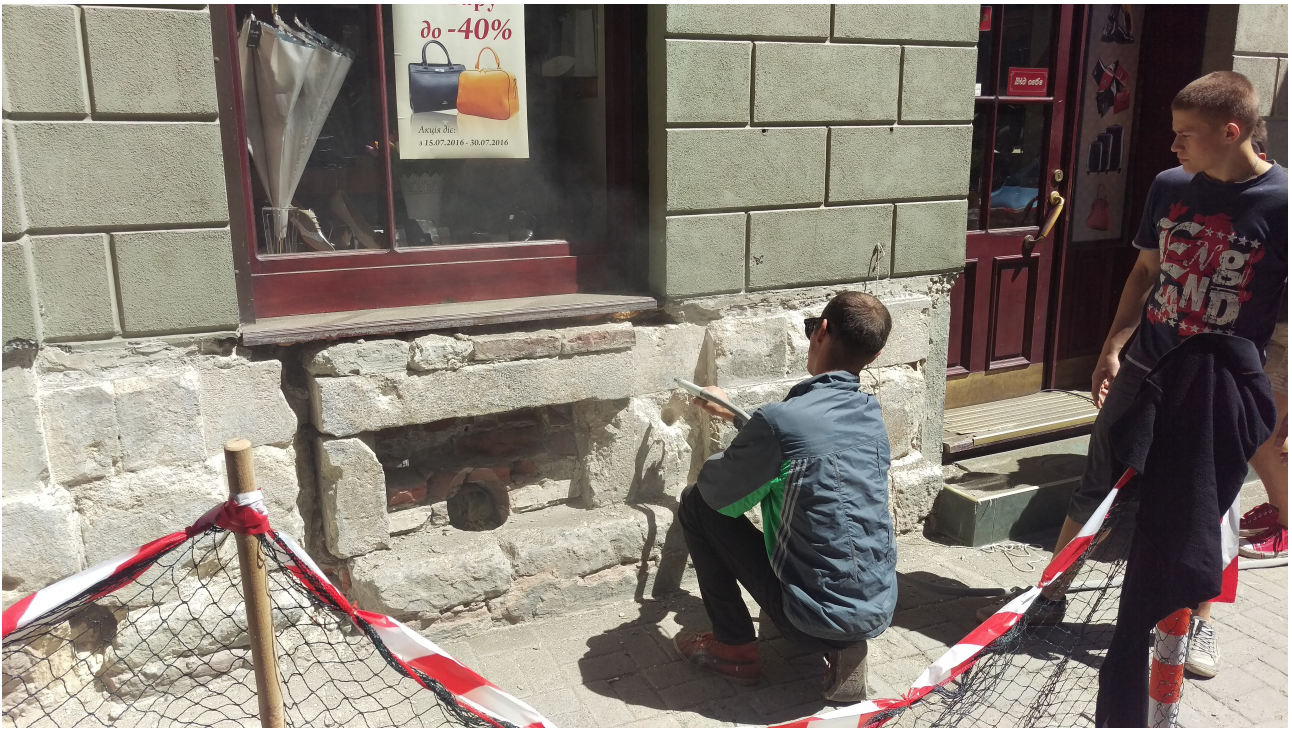
### 3. Freilegung und Reinigung der Oberflächen

Vorbereitend wurden nicht intakte Fugen und schadhafte z.T. ganze Steine entfernt. Zeitgleich wurde die zementäre Oberfläche (Patina) restauratorisch mit Handwerkzeug abgetragen. Um die Poren und Kapillaren des Natursteins wieder freizulegen, wurde ein Mikrostrahlgerät verwendet. Anschließend wurden Fassade und Sockel mit Druckluft gereinigt, um Staubpartikel zu entfernen.

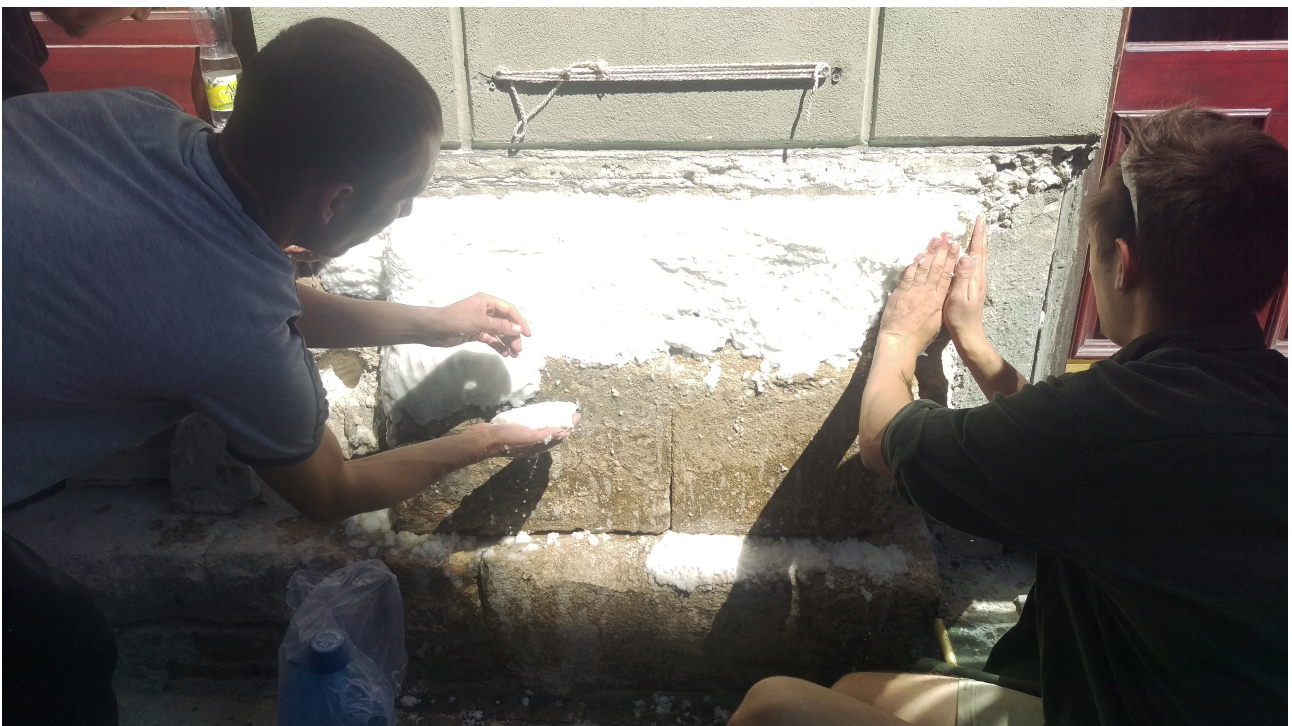
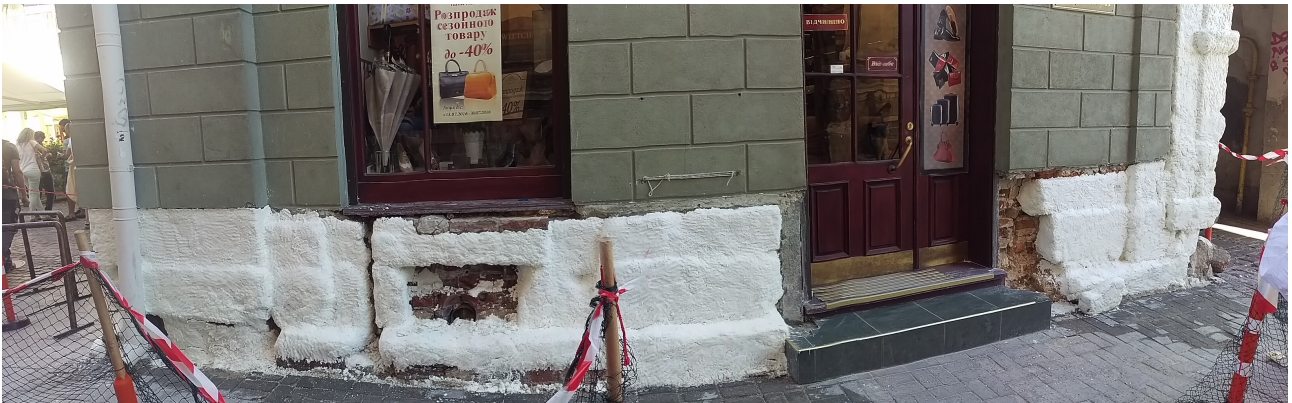
#### 4. Entsalzung mittels Kompressen

Um den Salzgehalt im Inneren des Kalksteins zu mindern, wurden Kompressen (Stärke: ca. ein Zentimeter) an Fassade und Portalpfeiler angebracht. Hierbei war zu beachten, reines, nicht mit Mineralien versetztes Wasser zur Tränkung der Kompressen-Baumwollfasern zu benutzen, sprich destilliertes, um den Naturstein nicht weiteren Fremdmineralien auszusetzen.

Die Kompressen sollten bestmöglich über einen längeren Zeitraum angebracht bleiben. Um den Prozess zu beschleunigen, wie in diesem Falle, sollte man auf gutes Wetter bauen, daher ist direkte Sonneneinstrahlung hierbei unverzichtbar. Nach drei Tagen wurden die Kompressen wieder entfernt.

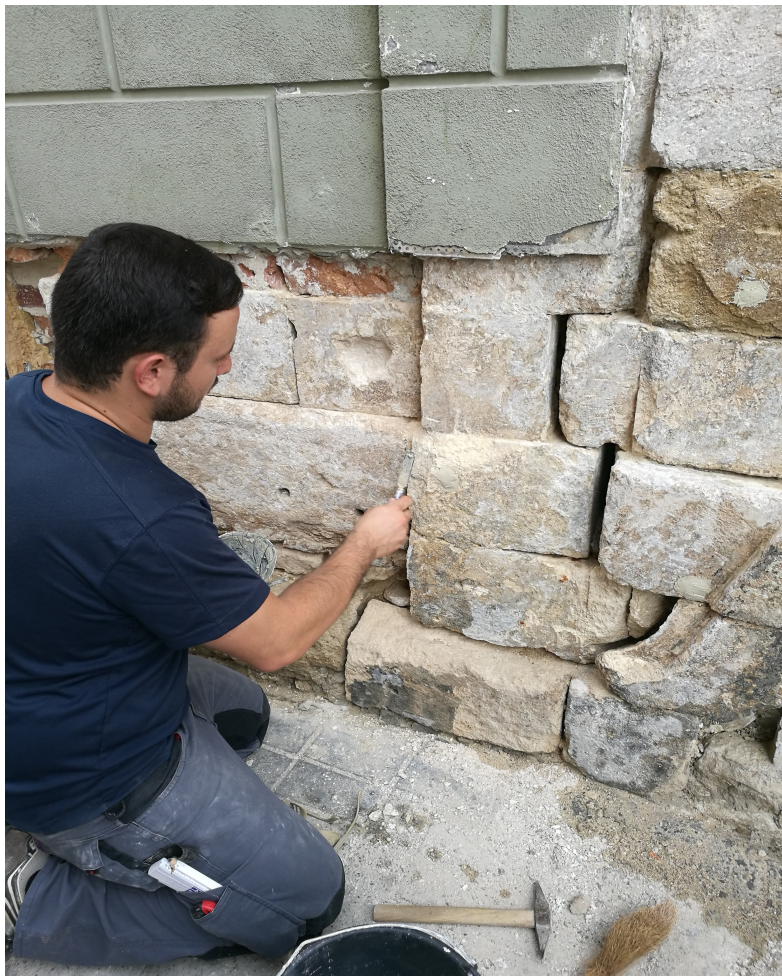
## 5. Antragen von Spezial-Ergänzungsmörtel

Um Ecken, Kanten und mittelgroße Ergänzungen anzutragen, wurde ein spezieller, eigens für

diesen Kalkstein von einer ansässigen Firma zusammengestellter Mörtel verwendet.

Das Prozedere, die zu ergänzende Stelle erst aufzurauen, zu entstauben und vorzunässen, ist zwingend notwendig, um eine optimale Haftbrücke zwischen altem Stein und neuer Ergänzungsmasse zu schaffen.

Bei Ergänzungen von hängenden bzw. freistehenden Fehlstellen sollte darauf geachtet werden, keine Fremdkörper wie z.B. Metaldübel oder Drähte zur Verankerung bzw. Bewehrung miteinzuarbeiten, um einen möglichst schadenfreien Weiterbestand der Ergänzungen zu garantieren. Daher musste ein Aufbau der Ergänzungen stufenweise erfolgen, indem erst nach einer erforderlichen Trockenzeit die nächste Schicht des Mörtels aufgetragen werden konnte. Dabei war zu beachten, die Oberfläche der getrockneten Schicht aufzurauen, um eine nahtlose Verbindung der Schichten zu schaffen.

Wichtig ist bei Ergänzungen, vor allem bei warmen Temperaturen, starker Sonneneinstrahlung und starkem Wind, eben diese kontinuierlich nachzunässen, um eine zu schnelle Austrocknung zu vermeiden. Nach angemessener Zeit wird die Sintherschicht mit einem Restarierungseisen abgetragen, um eine Annäherung an die Originaloberfläche zu erreichen. Zudem ist dies erforderlich, um eine Versiegelung der Poren und Kapillarwege der Antragung selbst zu vermeiden.

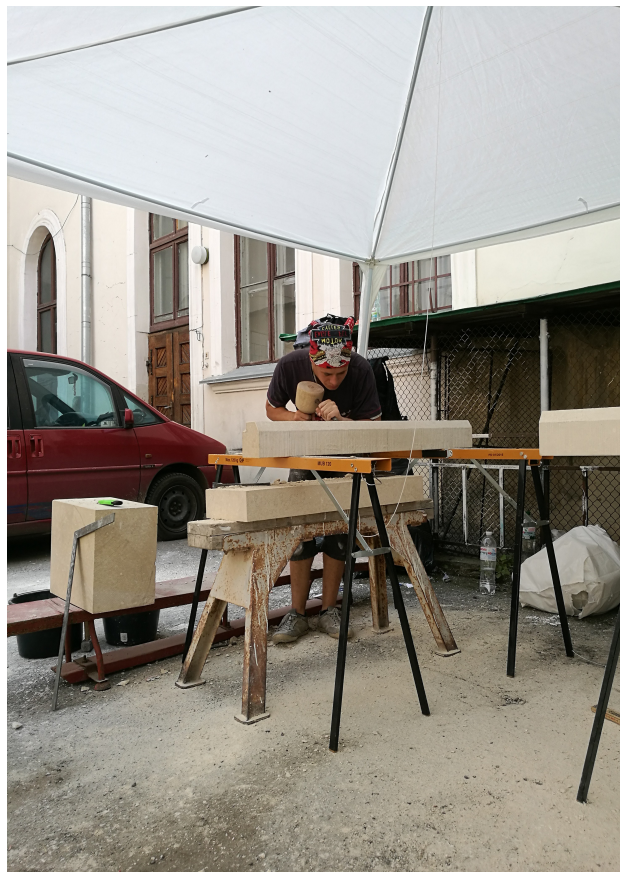
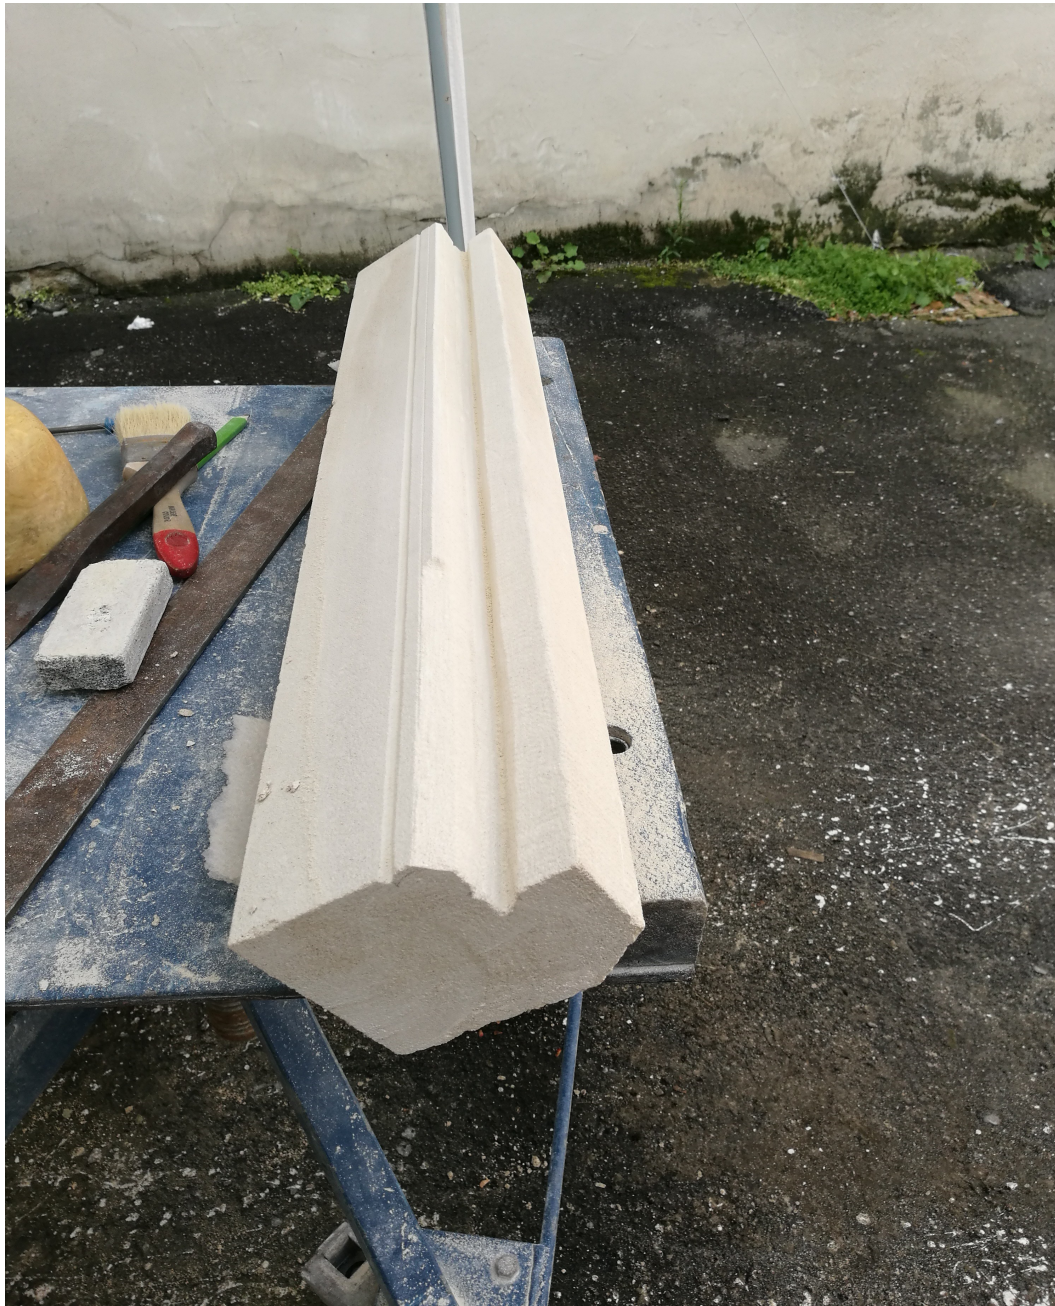
## 6. Gesims

Nach den o.g. Skizzen wurde die Profilierung der Gesimsteile gearbeitet. Diese beinhaltet einen Wassernase, die den bestmöglichen Wasserablauf grantiert.

Das Gesims wurde oberhalb des Fassadensockels positioniert und mittels Stahldübeln und einem Zwei-Komponenten-Kleber (MÜKODUR) an der Fassade montiert.

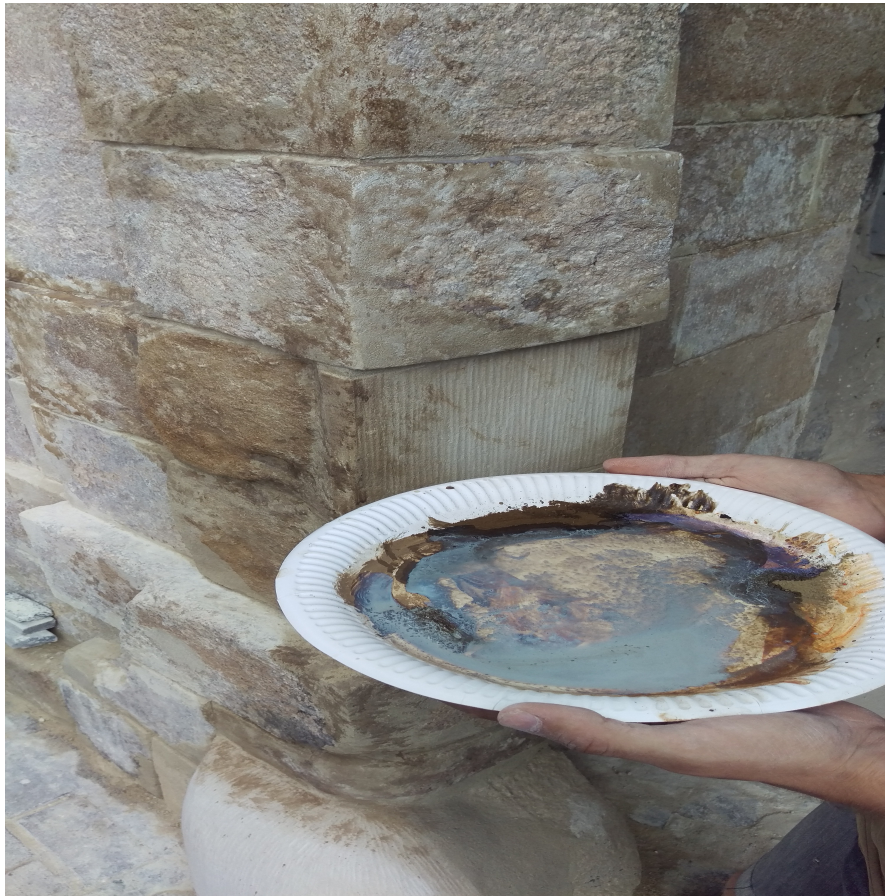
## 7. Patinieren der ergänzten Stellen

Nach ordnungsgemäßer Reinigung der Fassade und des Sockels wurden die Ergänzungen, sowie neuverbaute Stücke mit einer Mischung aus einer Emulsion (PCI) und Pigmenten an den Altbestand farblich angepasst.
